# Rozdělení evropské propojené soustavy na dvě části vlivem poruchy v Chorvatsku v lednu 2021

24. KONFERENCE ČK CIRED

Jiří Ptáček

EGÚ Brno, a.s.

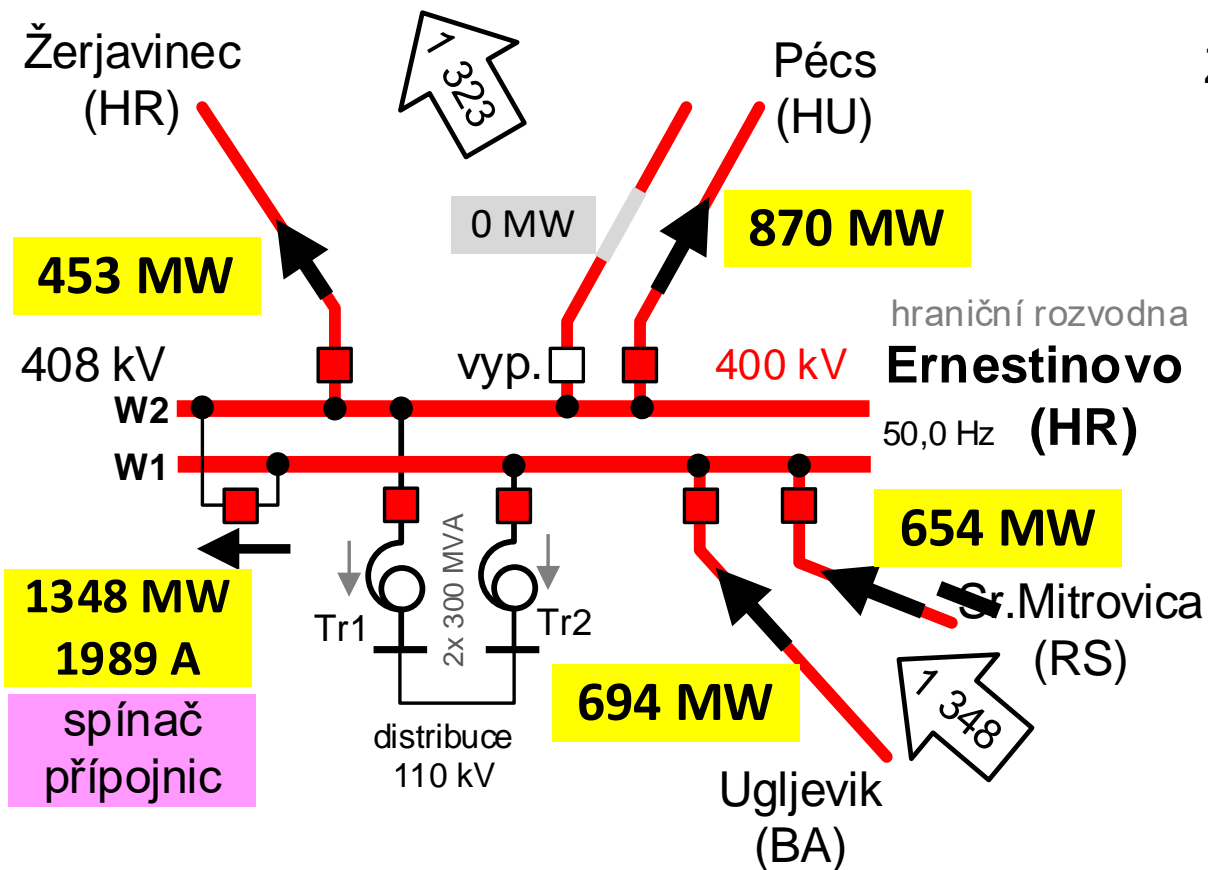
### Stav před poruchou

## Rozvodna Ernestinovo (HR) – stav před poruchou a po rozeptnutí přípojnic

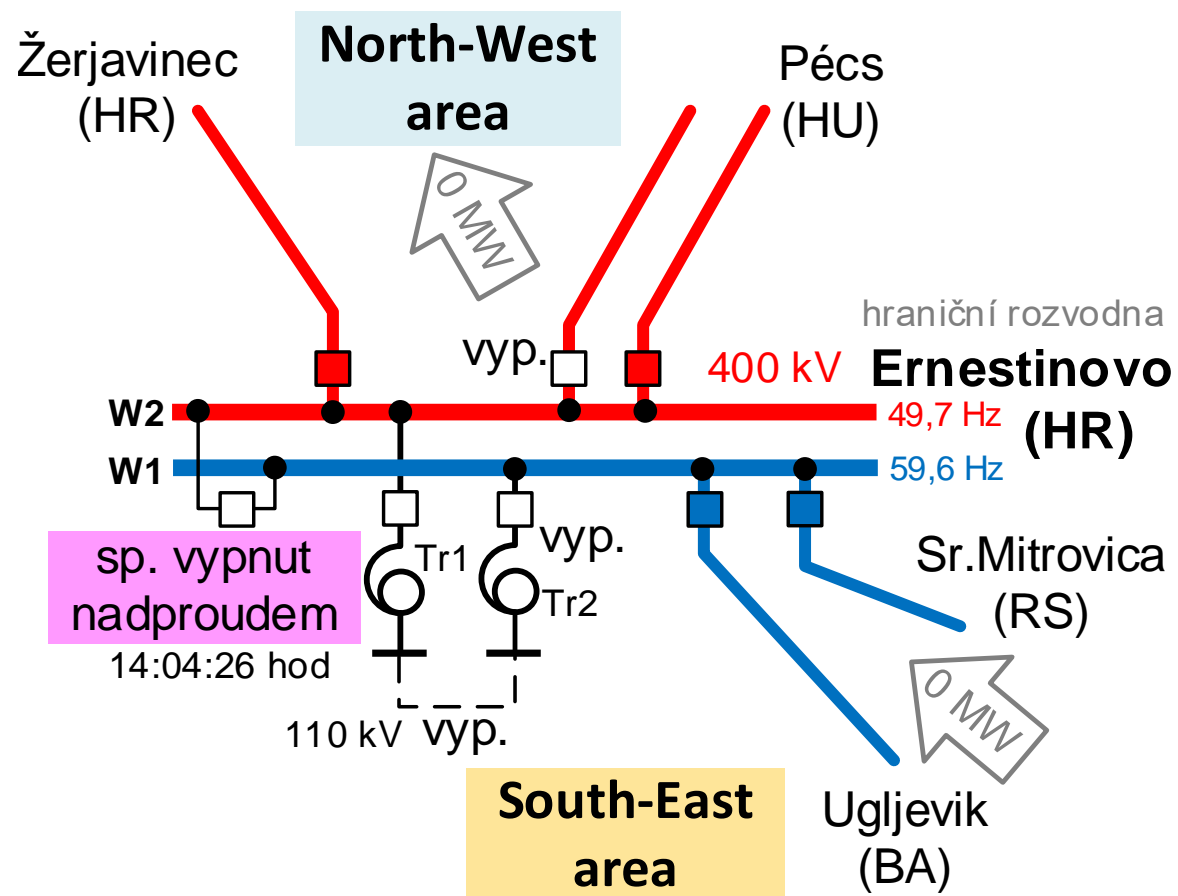
### Stav po rozeptnutí přípojnic

- Vlivem souběhu vlivů došlo k vypnutí přetíženého spínače přípojnic a kaskádě dalších výpadků s rozdělením propojené ES
- Při vlastním rozpadu soustav nebyly zaznamenána výrazně vadná funkce některého přenosového prvku

- nastavení zapojení rozvoden tak, aby přes spínače přípojnic rozvoden byly co nejmenší přenosy výkonu,
- koordinace mezních dovolených přenosů po vedení mezi spolupracujícími TSO,
- konkrétní definování mezních přenosů pro všechny síťové elementy a jejich vzájemná harmonizace,
- prověření, jestli dohodnuté možné přenosy při plánování výměn pokrývají také možné provozní fluktuace,
- více koordinovaný přístup výpočtu volných přenosových kapacit v celé dotčené oblasti sítě (JV Evropa),
- modelování všech spínačů přípojnic a případně i části související DS pro výpočty přípravy provozu.

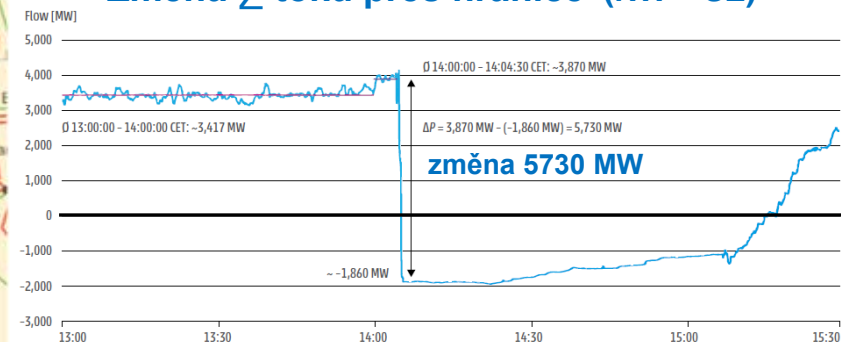
Změna  $\Sigma$  toků přes hranice (NW – SE)

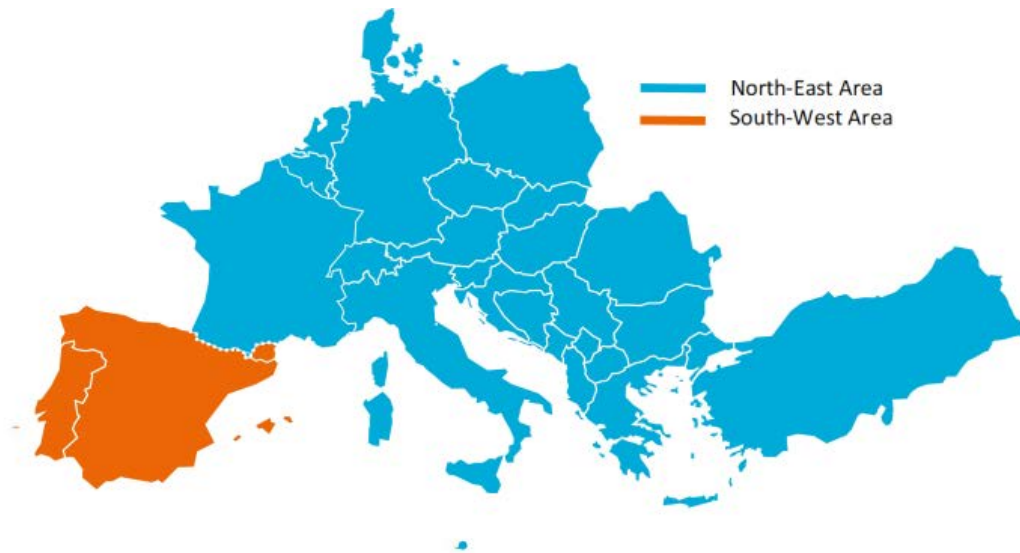
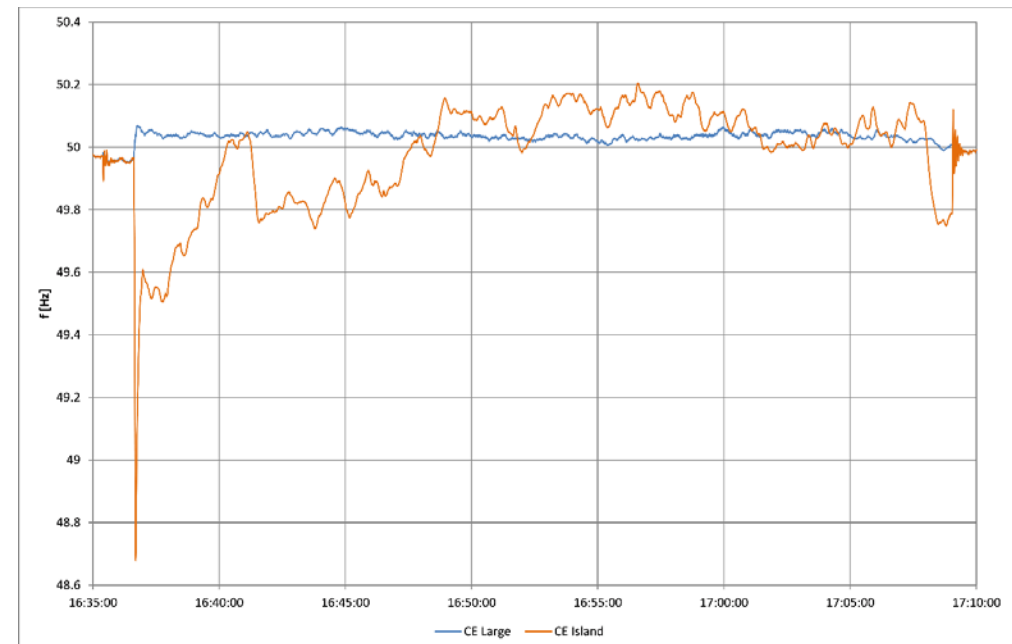
## Rozpad evropské soustavy 24. 7. 2021 - odepnutí Španělska a Portugalska

Lesní požár, znečištění kouřem, snížení el. pevnosti, zkrat na vedení, následné vypínání vedení a rozpad ES

- Import do Španělska byl před poruchou 2500 MW
- Vlivem poklesu frekvence ve Španělsku frekvenční odlehčování 3 068 MW (1. a 2 stupeň), a výpadek zdrojů 1 995 MW
- Portugalsko frekvenční odlehčování 1 080 MW a výpadek zdrojů 310 MW
- Rozpad ES 16:32 hod, resynchronizace Es 17:09, 37 minut po rozpadu
