# Rozdělení evropské propojené soustavy na dvě části vlivem poruchy v Chorvatsku v lednu 2021

24. KONFERENCE ČK CIRED

Jiří Ptáček

EGÚ Brno, a.s.

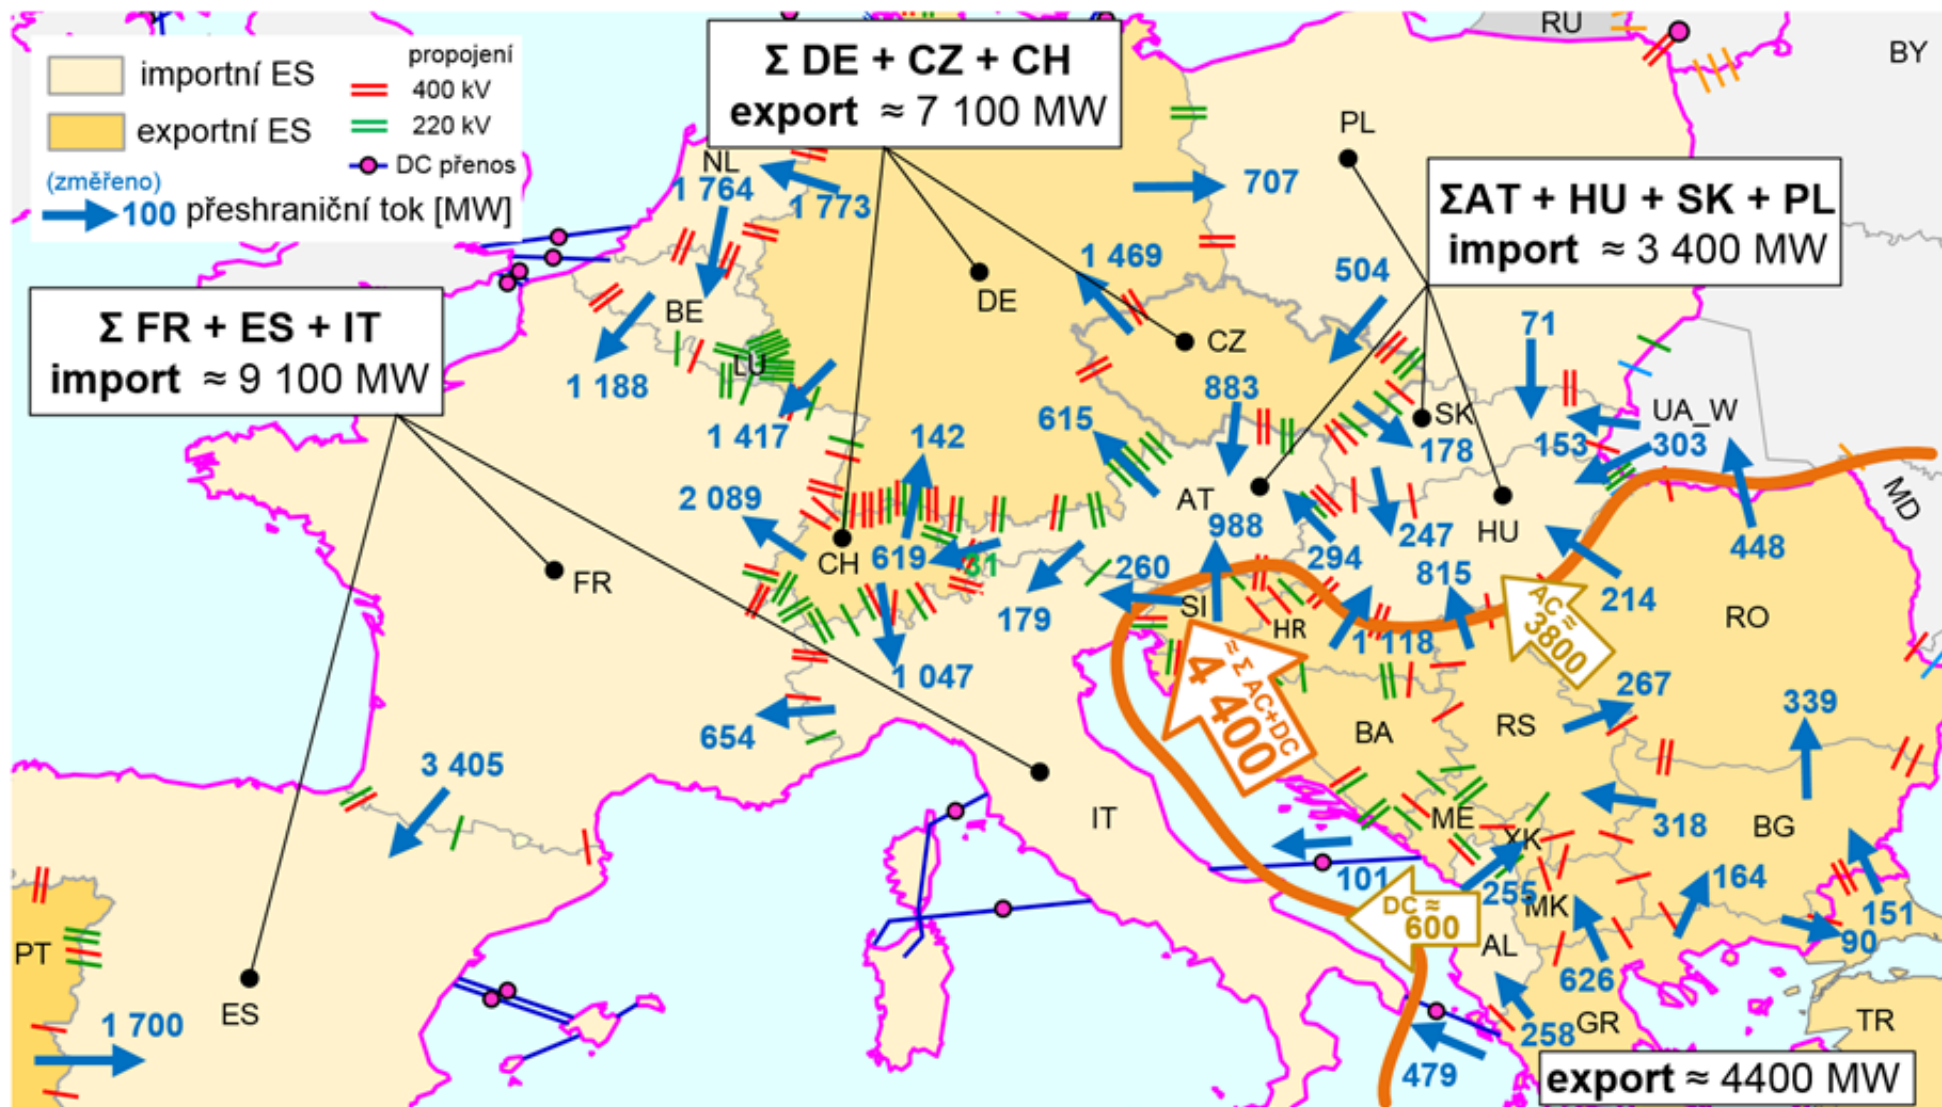
Dosažené (změřené) přenosy výkonů po mezistátních profilech před poruchou Pá 8.1.2021 – 14:00

- Byly nestandardní toky (směrem a velikostí) v rámci celé Evropy
- Byly vysoké přenosy z jihovýchodní do střední a západní Evropy (nebyly však extrémní a neočekávané)

- V exponované oblasti rozpadu (Chorvatsko, Ernestinovo) došlo k dalšímu navýšení přenosů
- Přenosové sítě v oblasti nebyly nijak mimořádně oslabeny před poruchou vypínáním

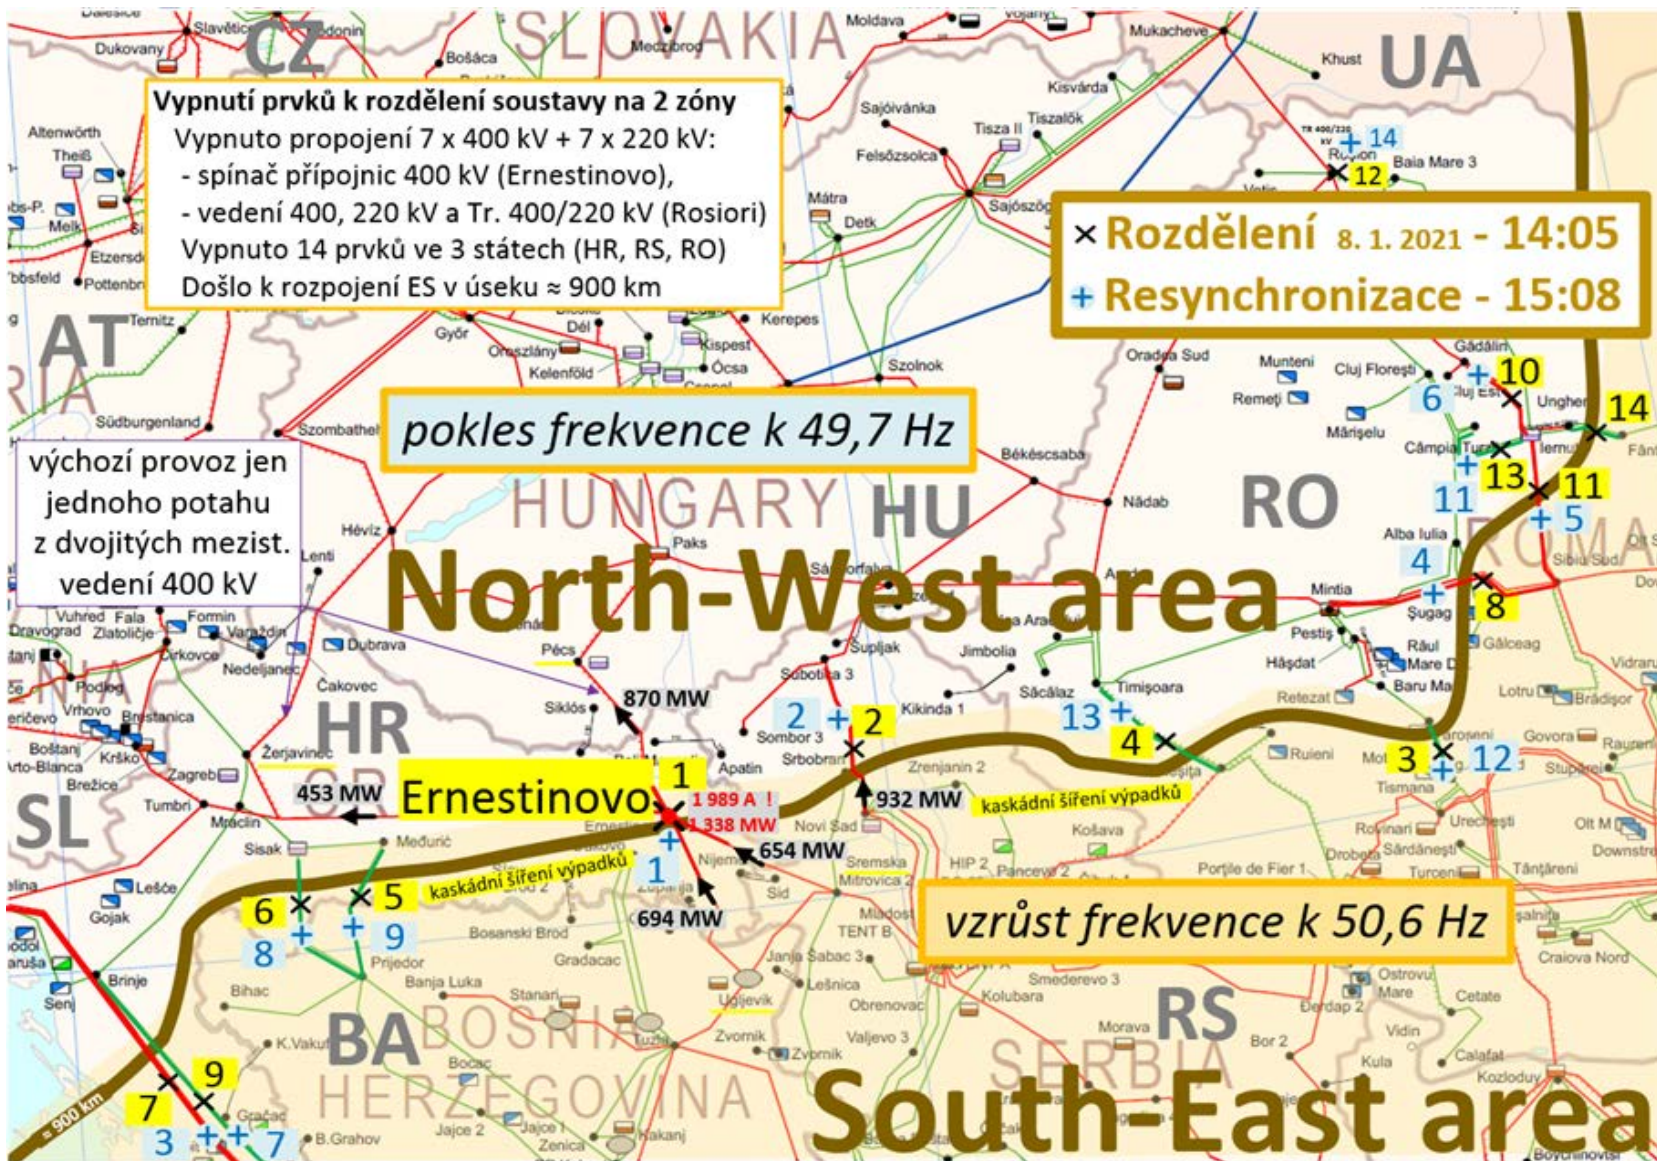
## Postup rozdělení evropské soustavy a její zpětná resynchronizace

- Vlivem souběhu vlivů došlo k vypnutí přetíženého spínače přípojnic a kaskádě dalších výpadků s rozdělením propojené ES
- Při vlastním rozpadu soustav nebyly zaznamenána výrazně vadná funkce některého přenosového prvku

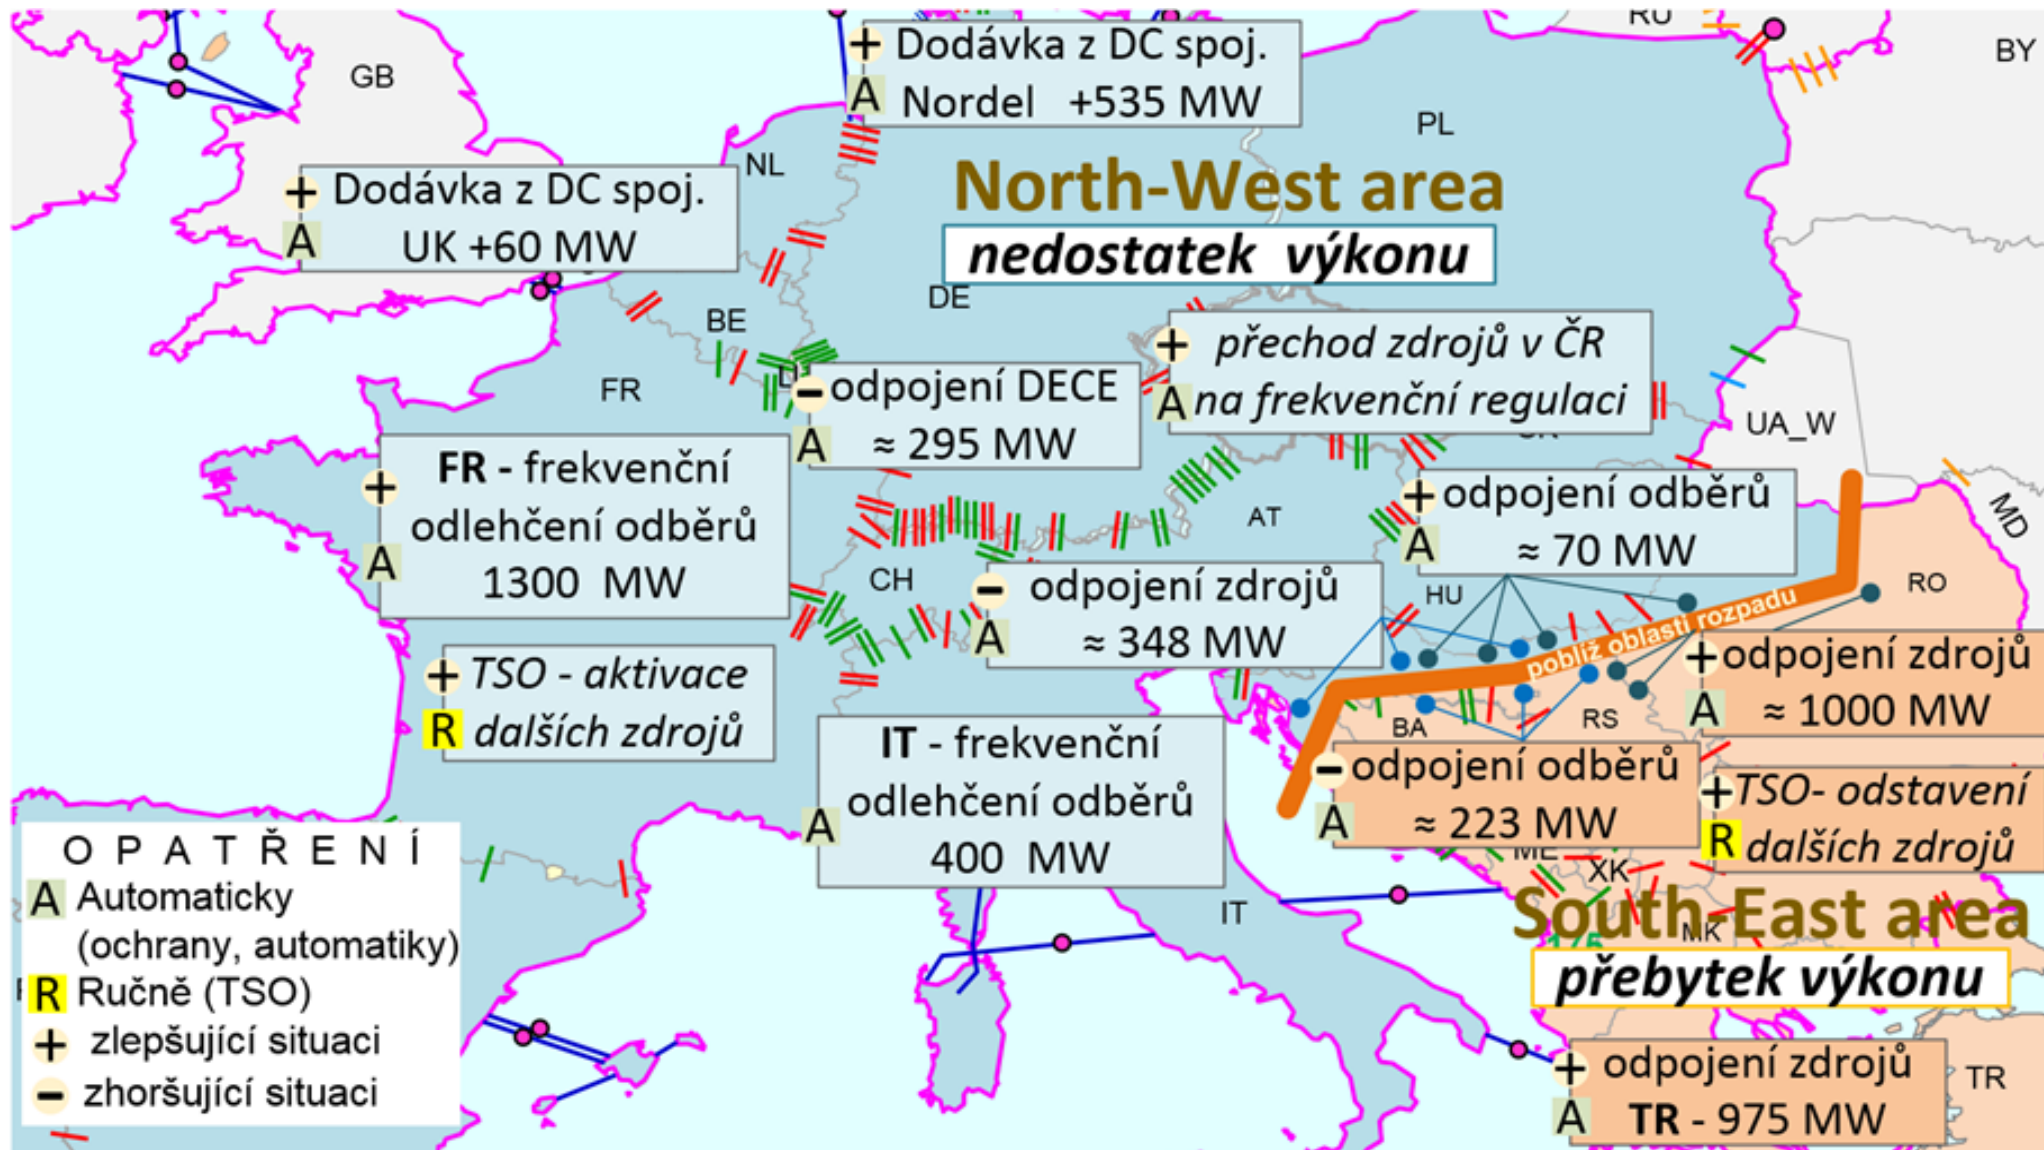
## Přijatá opatření v evropských soustavách po poruše 8. 1. 2021 a jejich vliv

- Díky podpoře zdrojové základny a dobře nastaveným obranným a podpurným opatřením (frekvenční odlehčování, aktivizace zdrojů) se podařilo předejít celkovému blackoutu a během hodiny opět celou evropskou soustavu synchronizovat
